## Il restauro delle facciate delle Officine Ico

### Il progetto generale di recupero e rifunzionalizzazione dell'edificio

REALIZZAZIONE DI CALL-CENTER E SERVIZI ANNESSI  
PER VODAFONE ITALIA

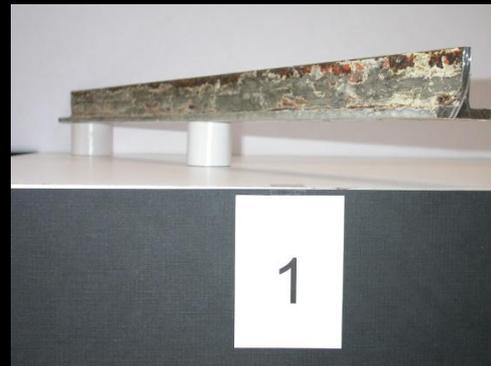
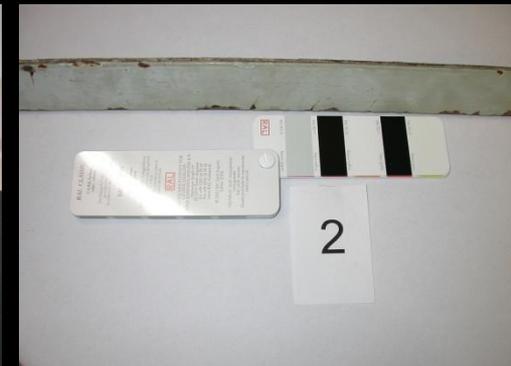
Particolare di una zona aggredita

Prelievo dei campioni

L'esame visivo dei campioni consegnati al laboratorio ha evidenziato un degrado dell'acciaio con netta prevalenza di tale fenomeno nelle facce più esposte agli agenti aggressivi. L'esame metallografico dei provini ha rivelato come, in un gran numero di zone, il profilo si presenti alquanto irregolare a causa dei problemi di corrosione sopravvenuti; gran parte della superficie esterna è ancora ricoperta da uno o più strati di vernice in molti casi perfettamente aderente al metallo. In molti punti verniciati si osserva un deterioramento dello strato protettivo, specialmente sulla superficie esterna e in prossimità dell'interfaccia con il metallo. Le parti di profilato più aggredite evidenziano una profondità penetrativa delle corrosioni valutabile intorno ai 300-350 micrometri. (tratto dal Rapporto di Prova LM.DSMIC n. 13/110/04)

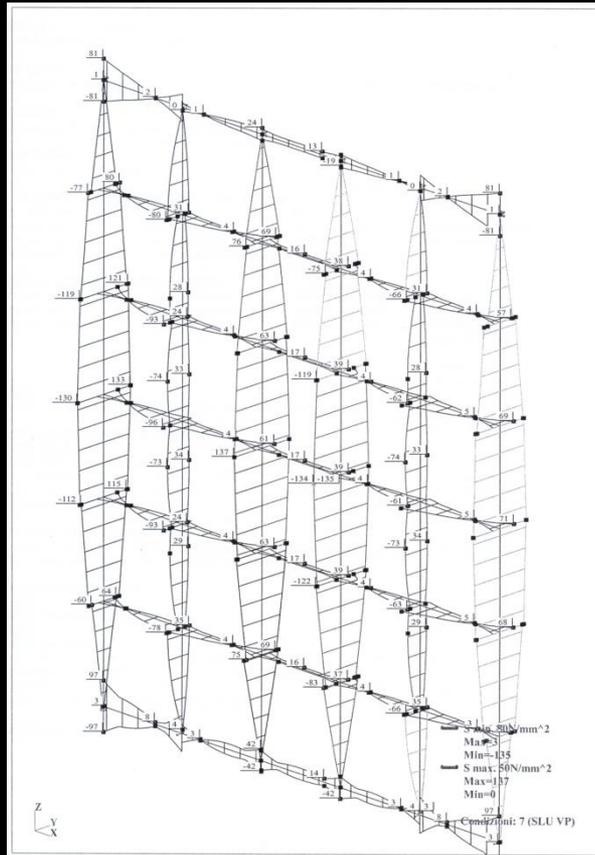
Deformata SLE vento pressione

Il telaio risulta caricato da carichi distribuiti corrispondenti al peso delle lastre e alla spinta del vento.

Le massime deformazioni teoriche sono le seguenti:  
- VENTO PRESSIONE 21mm  
- VENTO DEPRESSIONE 18mm

Dagli schemi delle geometria deformata si ottengono valori accettabili, in quanto a 1/220 della luce di calcolo e inferiori al limite 1/200 convenzionalmente adottato per il dimensionamento delle facciate.

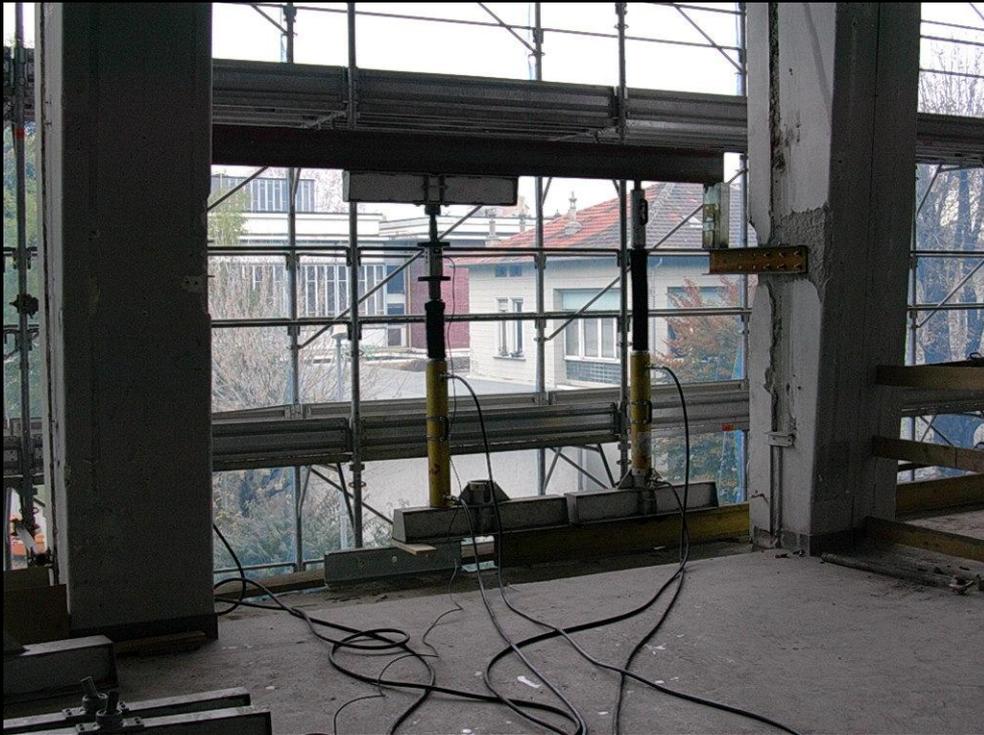
**Prova di carico su una delle solette del fronte nord**

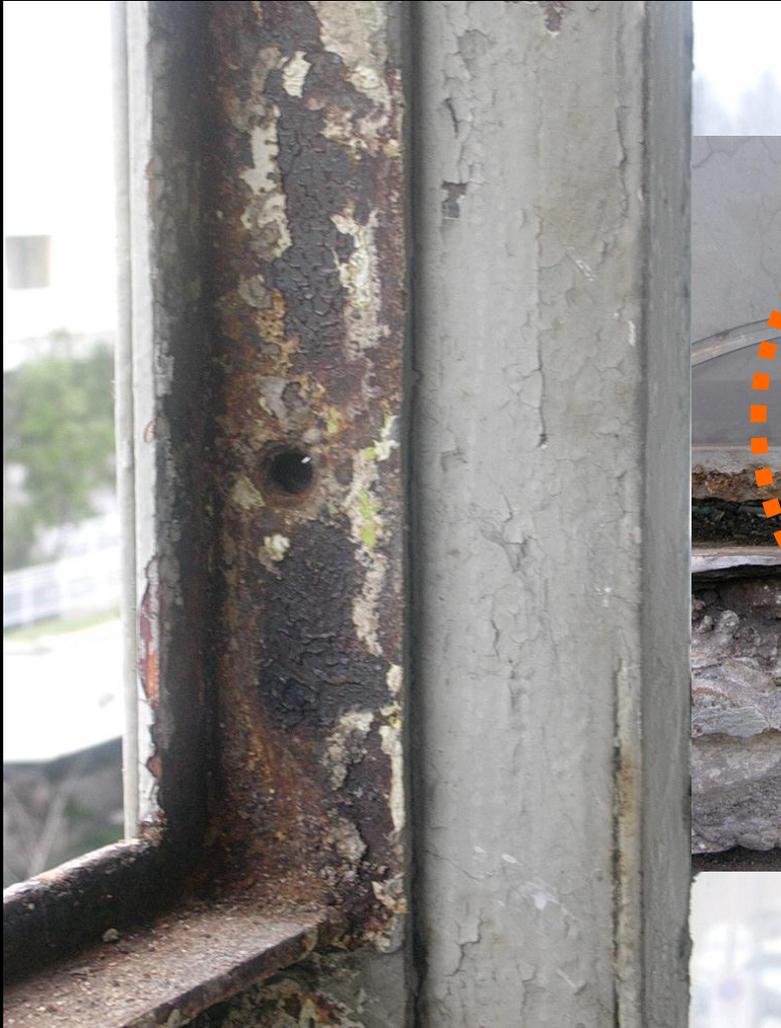
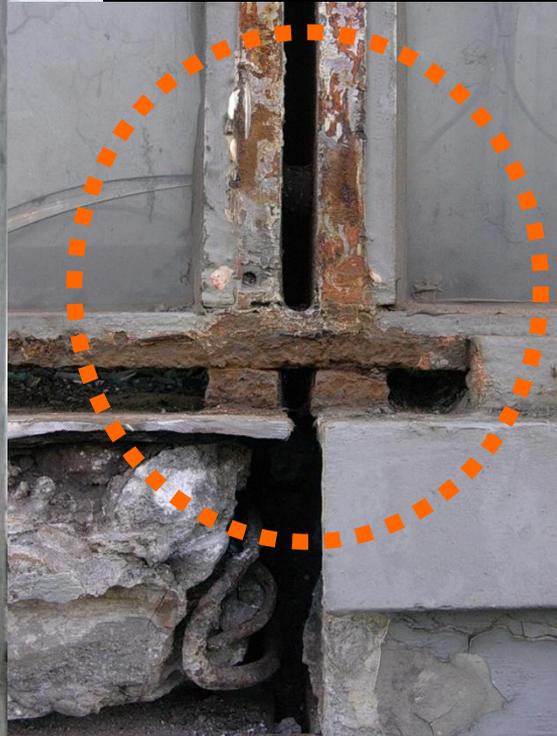
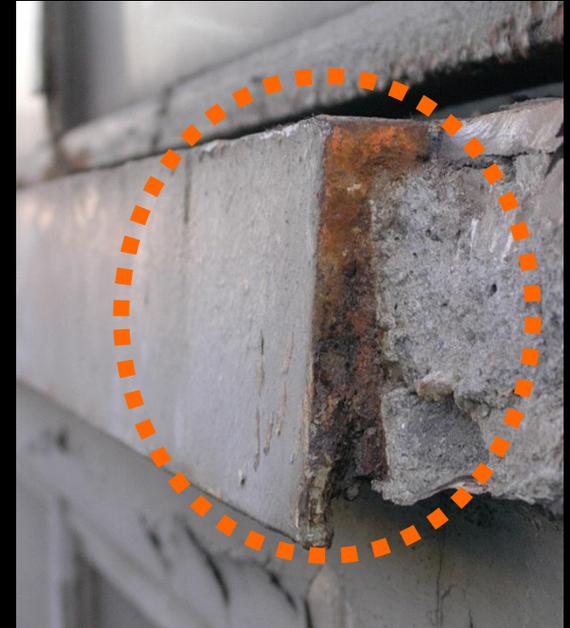
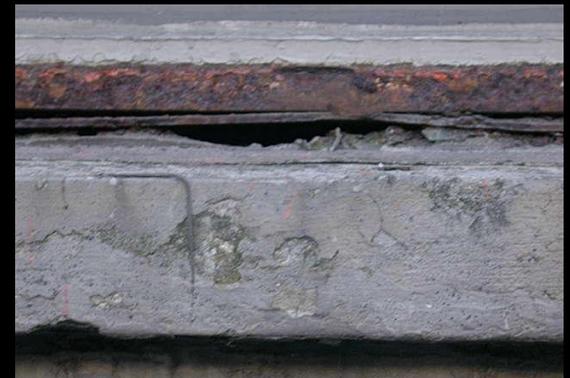
**Degrado parti  
metalliche**

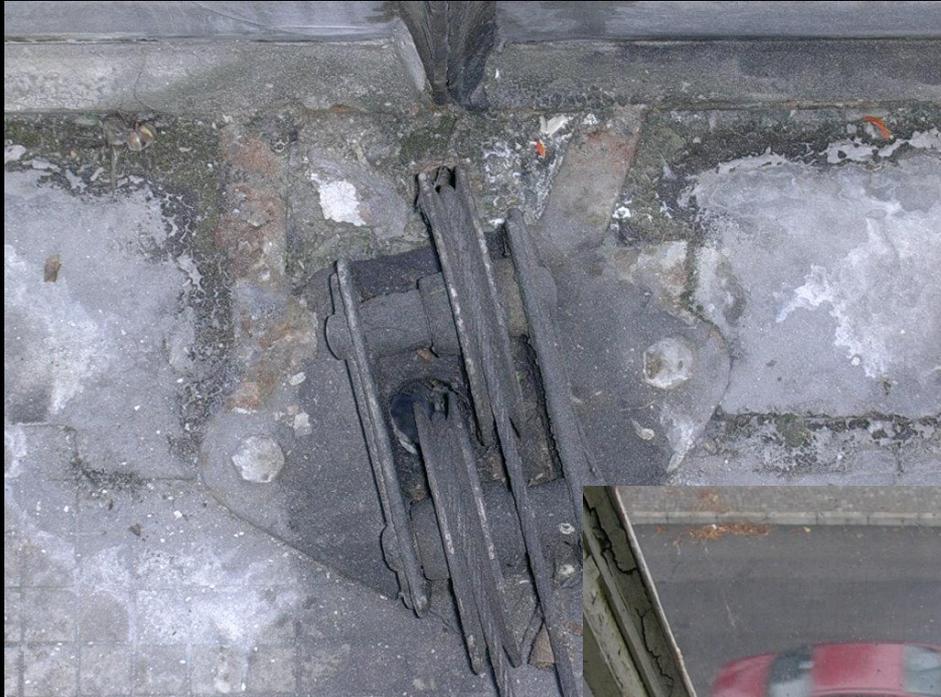
**Degrado di una carrucola**

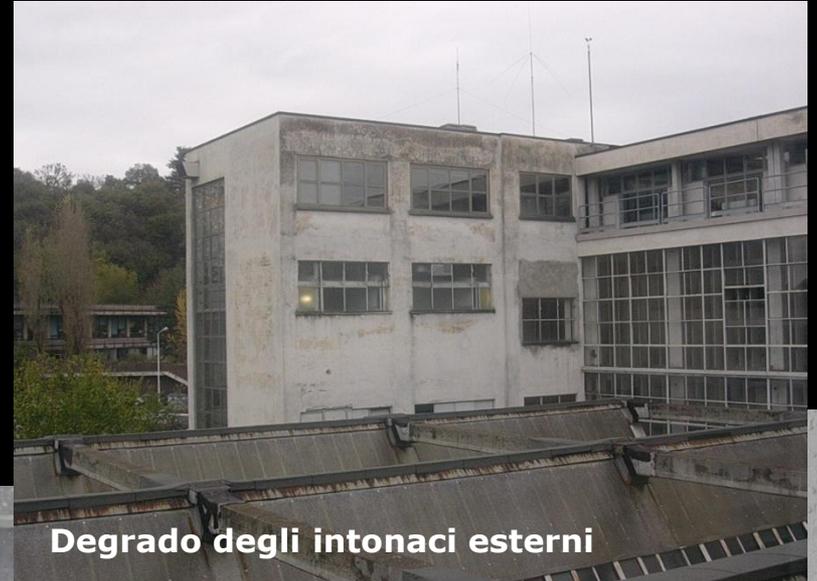
**Degrado degli intonaci esterni**

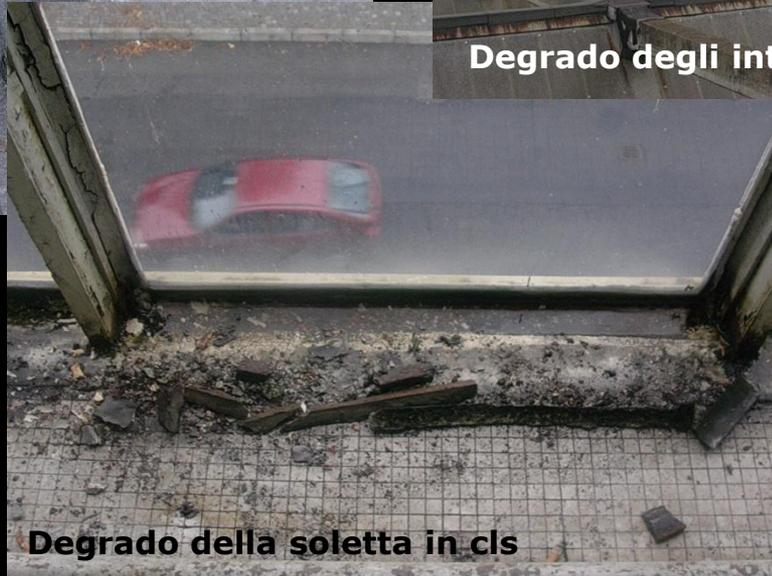
**Degrado della soletta in cls**

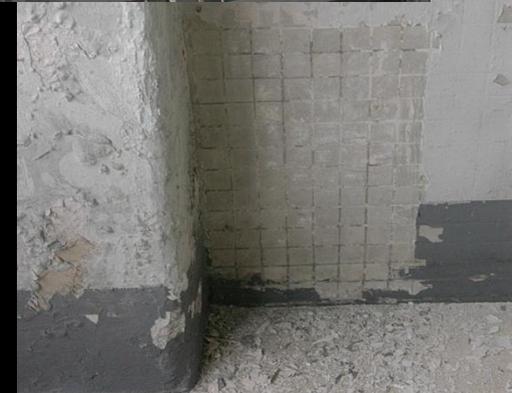
**Degrado dei rivestimenti**
