La Olivetti e il mito della trasparenza. Riflessioni attorno al restauro della ICO Centrale

Enrico Giacopelli
Architetto, Torino

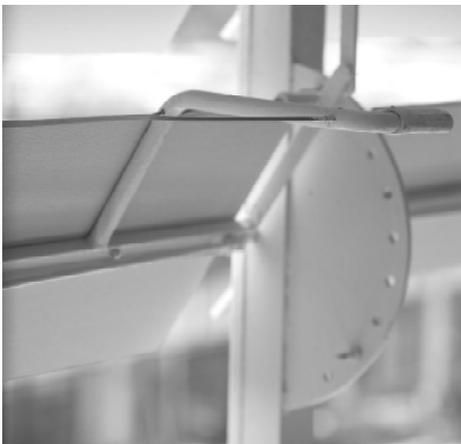
Il sistema di movimento manuale del frangisole a sud restaurato. (Foto Davide Cerati)

Facciata sud restaurata. (Foto Davide Cerati)

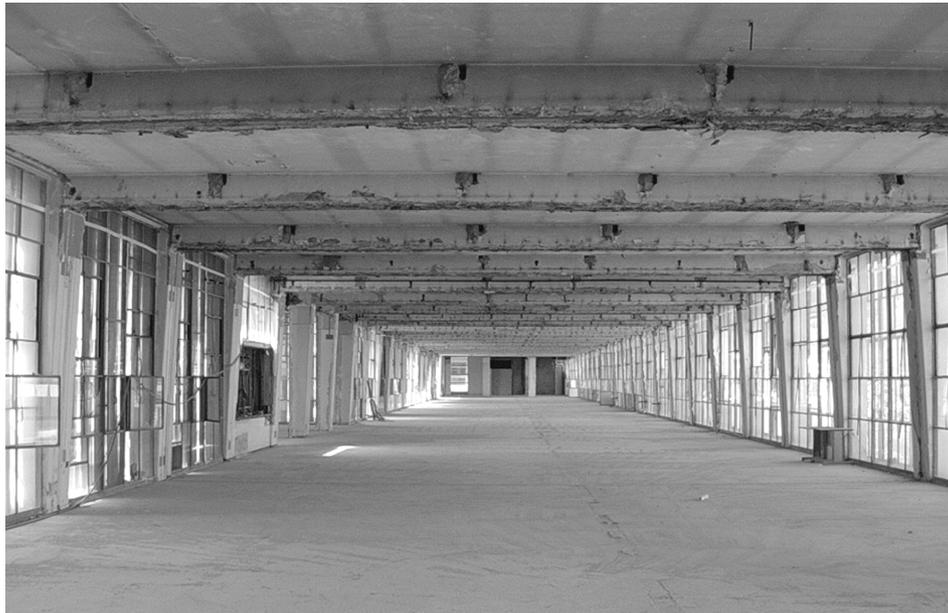
Interno durante il restauro
(Foto G-Studio)

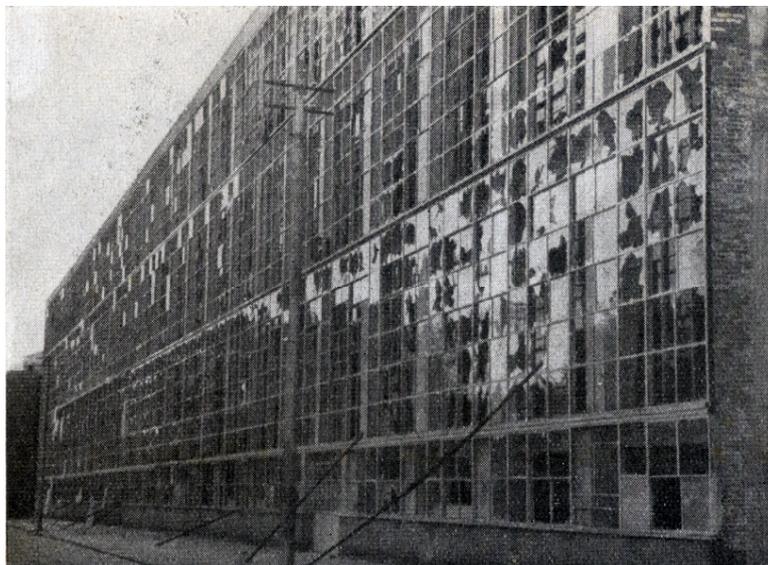
Facciata sud su via Jarvis danneggiata dalla grandinata dell'8 luglio 1947 ("Rivista Olivetti" per gentile concessione Raimondo Mazzola)
