STABILIMENTO OLIVETTI DI IVREA

Il restauro delle facciate della ICO Centrale di Figini e Pollini

Oggetto | Ristrutturazione generale sede uffici. LOTTO 1 – ICO CENTRALE, Ivrea (TO) Via Jervis, 13 Committente | Vodafone Italia

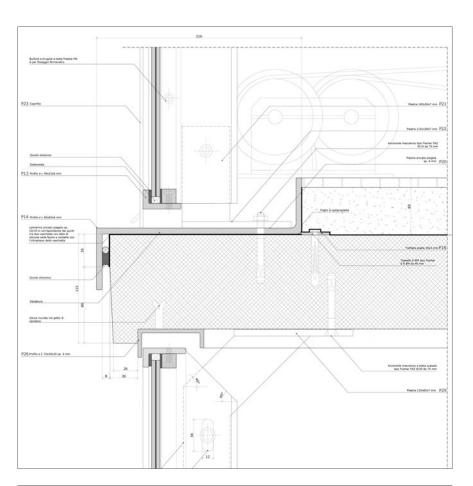
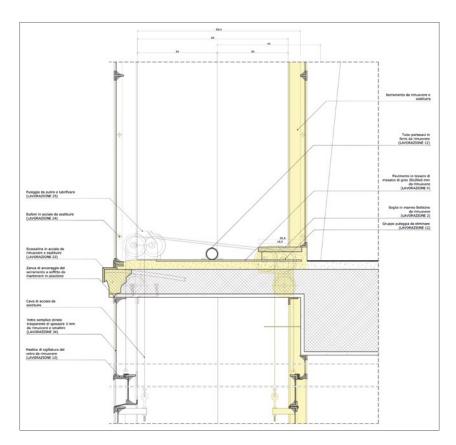
10. Dettaglio del progetto di adeguamento dei serramenti e del sistema di apertura delle finestre (Archivio G Studio).

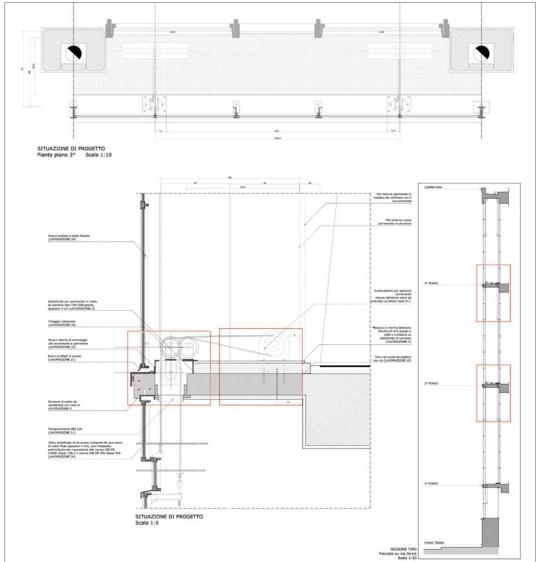
11a,b. Confronto fra la condizione originale e quella di progetto dei meccanismi di apertura delle finestre a ghigliottina. Le lievi differenze derivano dall'inserimento di un sistema di motorizzazione dell'apertura della coppia di finestre a ghigliottina della facciata esterna e dall'installazione di collari antincendio nei fori di passaggio dei cavi all'interno dei solai (Archivio G-Studio).
