**Il recupero del quartiere Canton Vesco:
una applicazione concreta della
Normativa di salvaguardia
dell'architettura moderna di Ivrea**

Parte 3: Canton Vesco

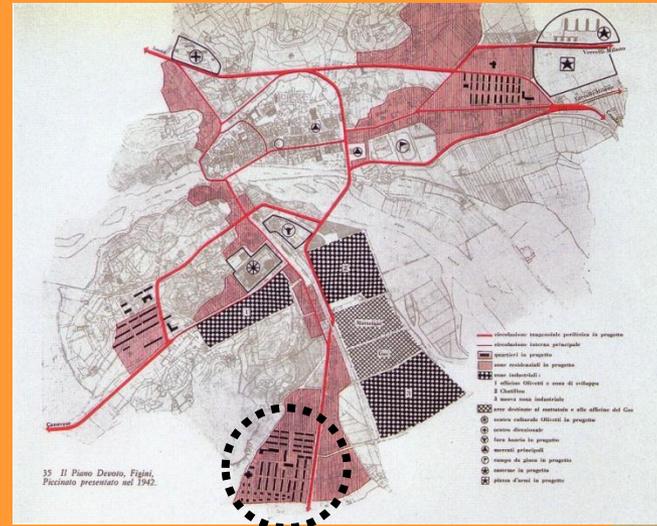
35 Il Piano Devoto, Figini, Piccinato presentato nel 1942.

1938/42 – Piano
Regolatore Devoto, Figini,
Piccinato

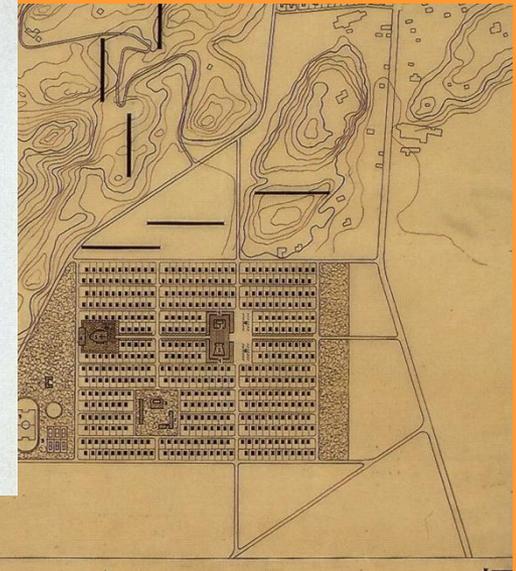
1941 – Progetto per
Canton Vesco di Luigi
Figini

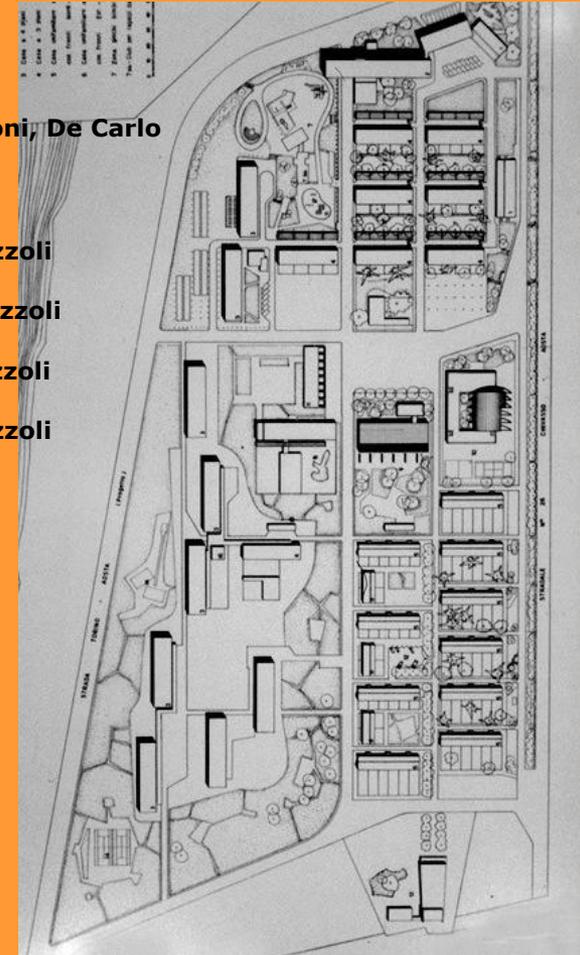
- 1. Scuola elementare - Quaroni, De Carlo
- 2. Asilo nido - Ridolfi, Frankl
- 3. Casa di tipo A - Fiocchi, Nizzoli
- 4. Casa a schiera - Fiocchi, Nizzoli
- 5. Casa di tipo C - Fiocchi, Nizzoli
- 6. Casa di tipo B - Fiocchi, Nizzoli

Situazione realizzata

1948 - Masterplan di Fiocchi

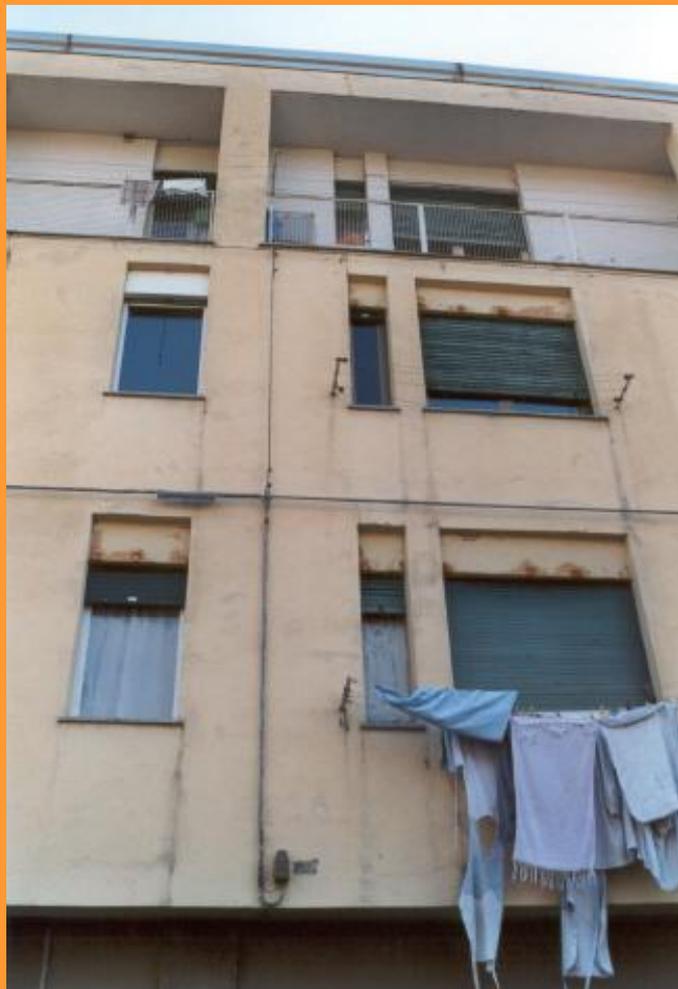
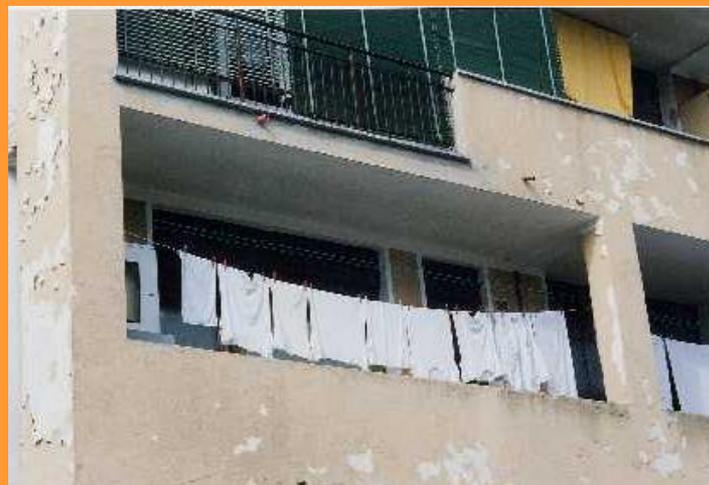
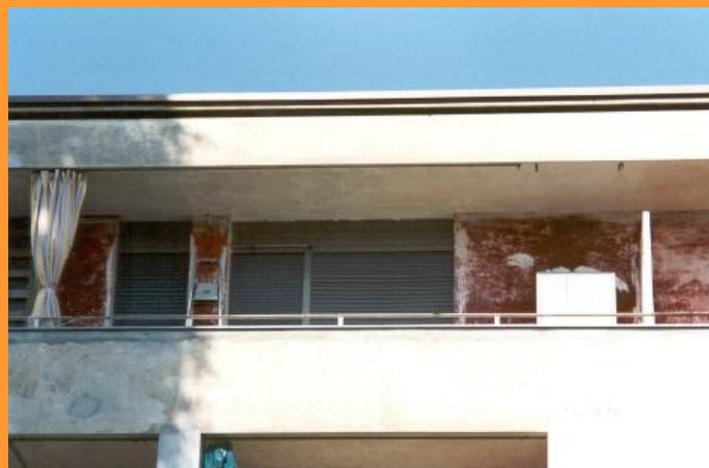
**Obsolescenza
dei materiali e
delle finiture e
scarsa
manutenzione**

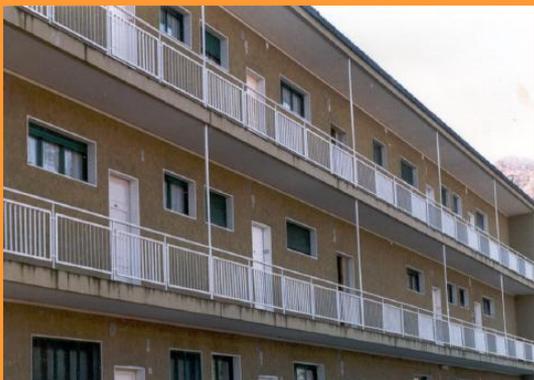
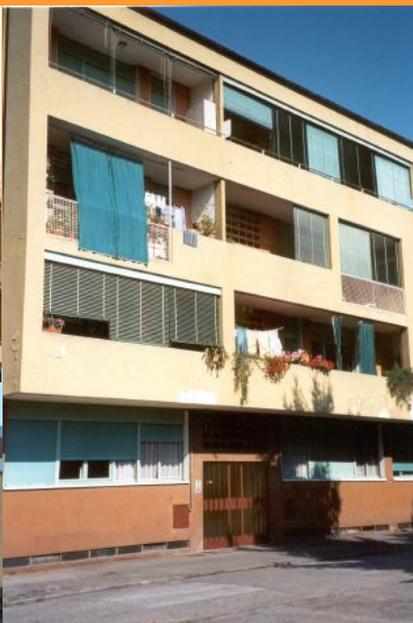
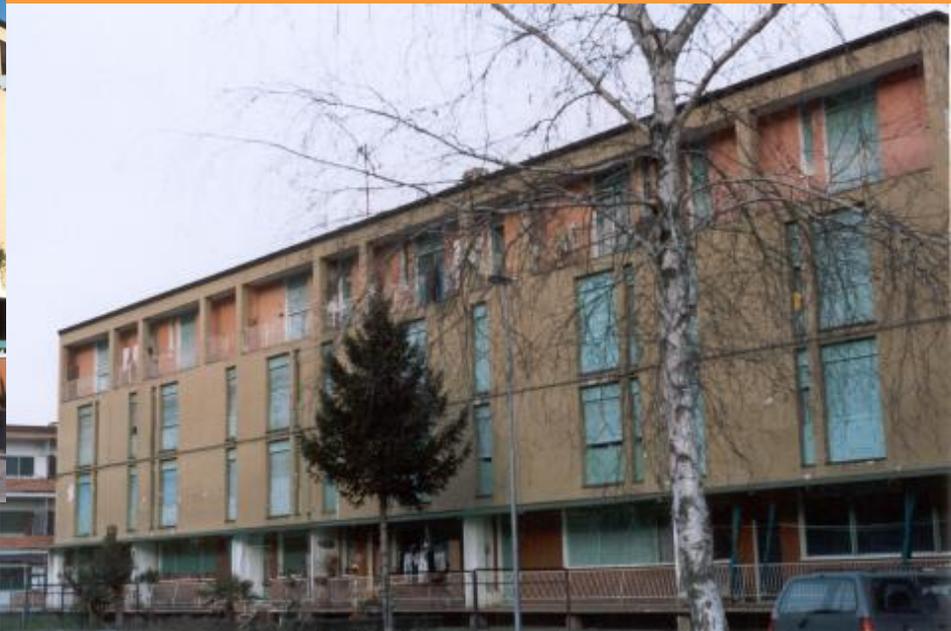
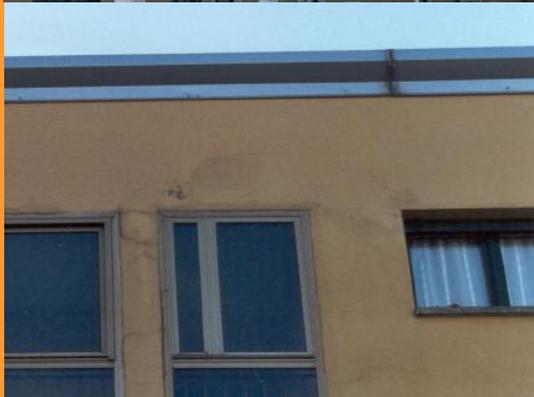
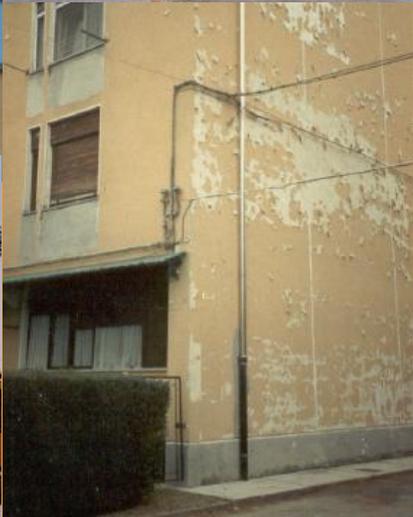
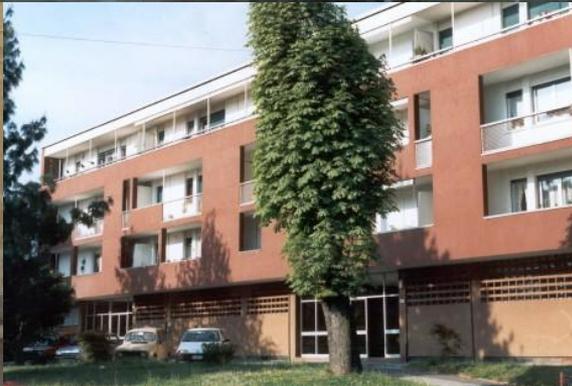
**Anarchia
gestionale e
manutentiva**

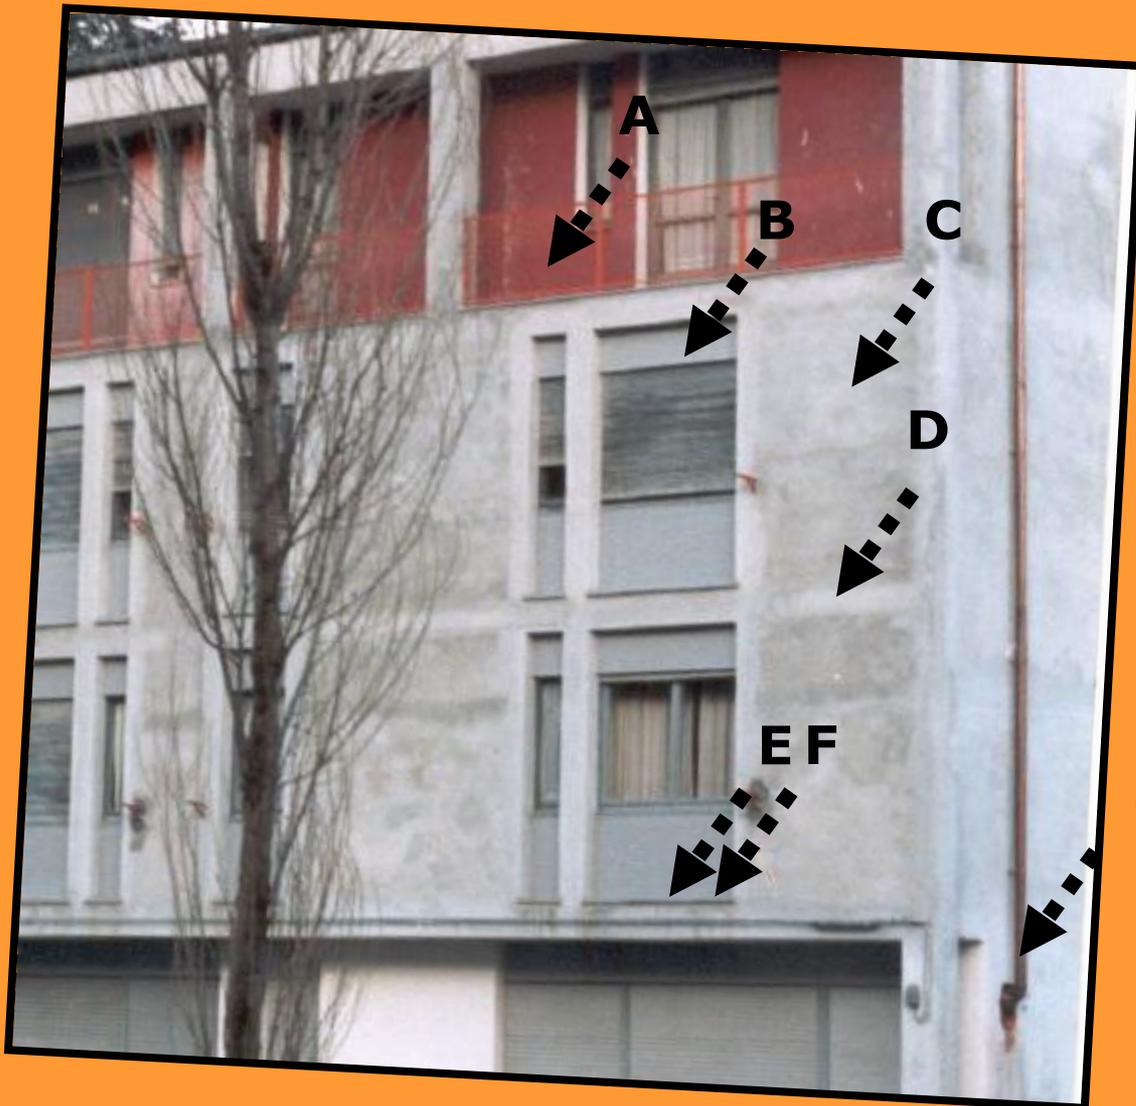
A. Ringhiere raso pavimento (degrado e blocco dell'acqua piovana)

B. Velette in compensato (infiltrazione d'aria e dispersione termica)

C. Murature non coibentate (dispersione termica, spreco energetico e rapido degrado degli intonaci esterni)

D. Ponti termici (spreco energetico e formazione di condense e muffe)

E. Sottofinestre in tavole sottili non coibentate al cui interno sono collocati i termosifoni (dispersione termica)

F. Soglie poco aggettanti e senza rompigoccia (colature in facciata)

G. Gronde incassate

Errori di progettazione e di realizzazione

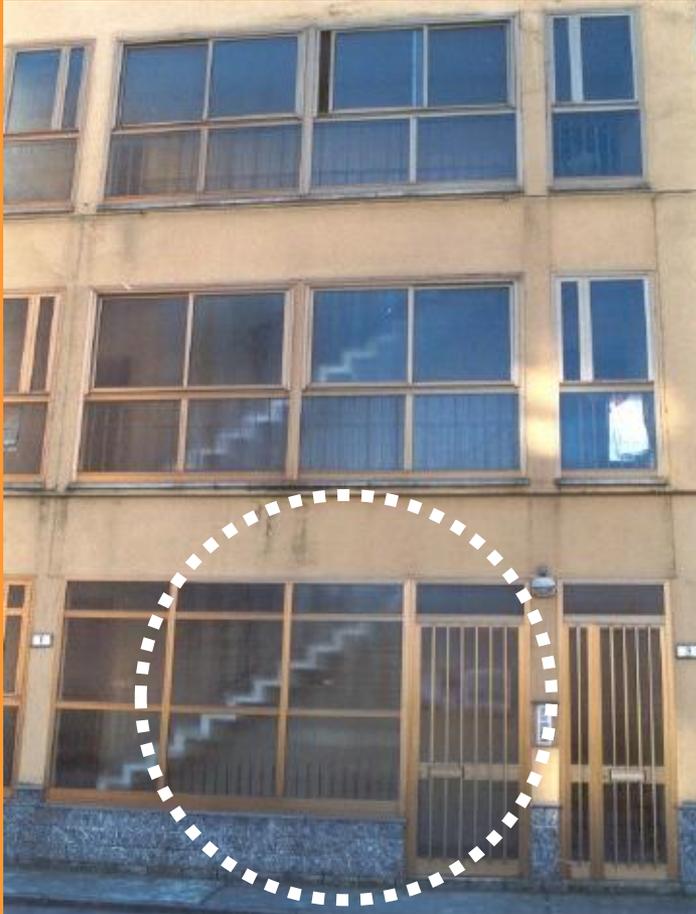
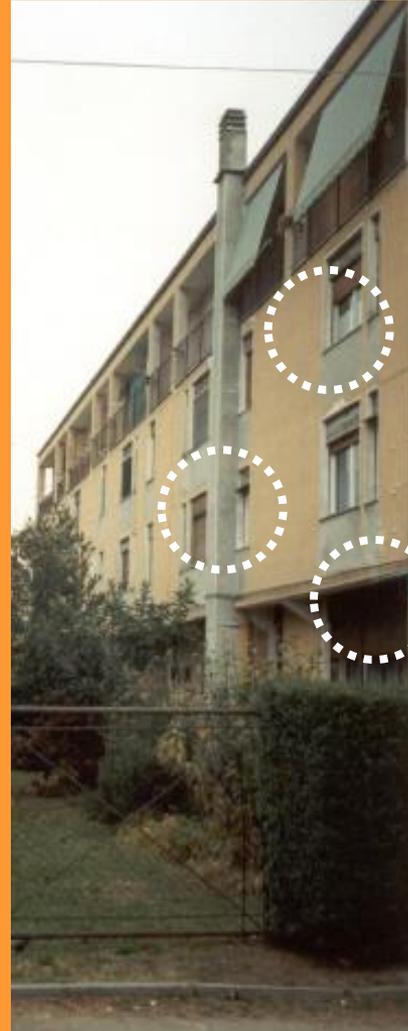
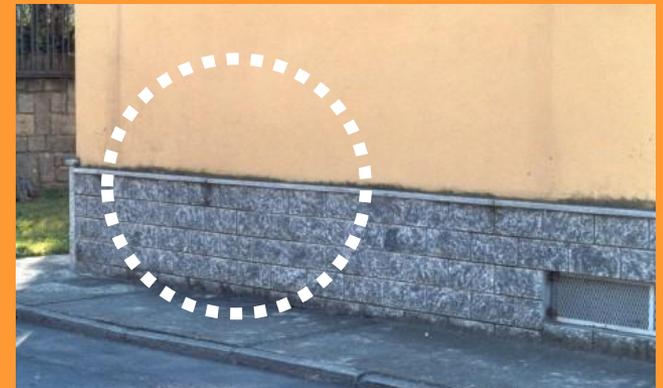
**Trasformazioni
scorrette**

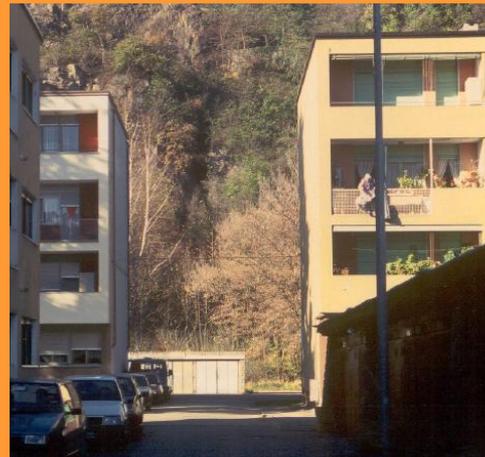
LA CASA BLU (Edificio di tipo A)

Prima del restauro

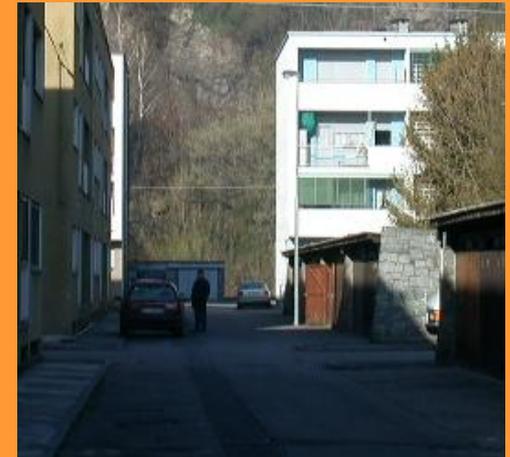
Dopo il restauro

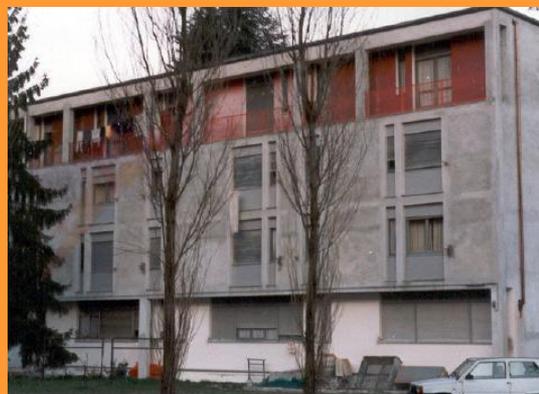
LA CASA ROSSA (Edificio di tipo A)

Prima del restauro

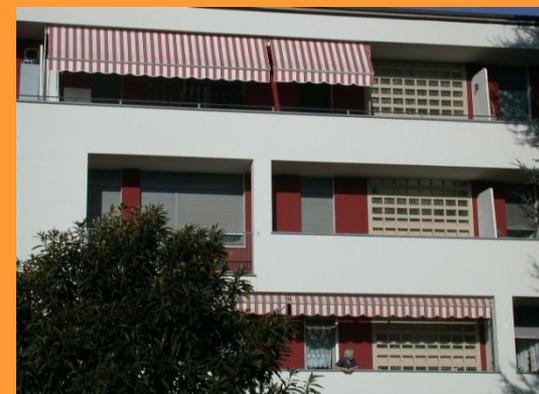
Dopo il restauro

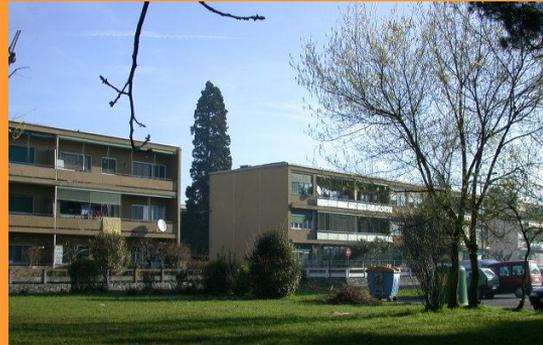
LA CASA VERDE (Edificio di tipo C)

Prima del restauro

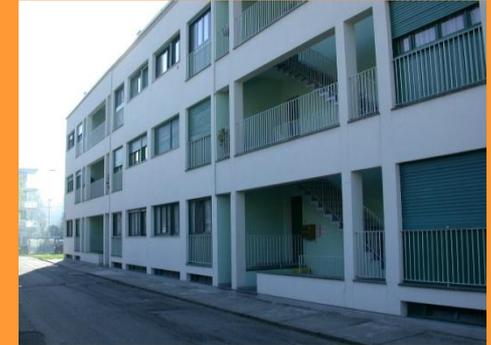
Dopo il restauro
