TRA STORIA E INNOVAZIONE

Restauro e retrofit energetico di Villa Rossi,
edificio anni Sessanta patrimonio Unesco a Ivrea

INTERVENTO DI RESTAURO CONSERVATIVO E MANUTENZIONE STRAORDINARIA DI VILLA ROSSI A BANCHETTE DI IVREA – TO Edificio vincolato ai sensi del Codice dei Beni culturali e inserito nel sito Unesco di "Ivrea Città industriale del XX secolo"

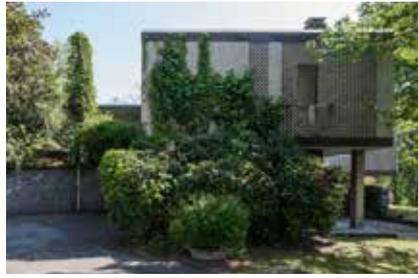
IN APERTURA_Facciata ovest a seguito degli interventi di restauro (ph. F. Oggero).
A LATO_1. Villa Rossi prima dell'intervento (ph. P. Mazzo)
2. L'aggressione della vegetazione sulla facciata ovest prima del restauro (ph. P. Mazzo).

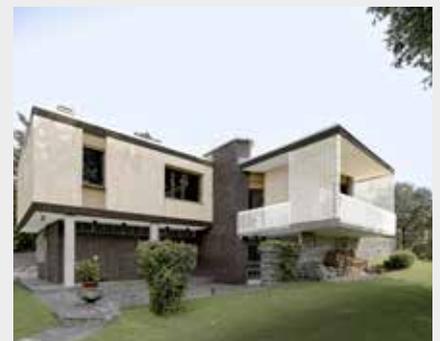
SOPRA _Planimetrie dello stato di fatto:

PIANO SEMINTERRATO

- 1 - Salagiochi bimbi; 2 - Disimpegno; 3 - Garage;
- 4 - Ripostiglio; 5 - Servizio igienico; 6 - Lavanderia;
- 7 - Centrale termica; 8 - Cantina; 9 - Intercapedine;
- 10 - Intercapedine su roccia.

PIANO TERRA

- 11 - Soggiorno; 12 - Sala lettura; 13 - Sala da pranzo;
- 14 - Cucina; 15 - Balcone di servizio; 16 - Camera donna di servizio;
- 17 - Corridoio; 18 - Bagno - Lavanderia;
- 19 - Guardaroba; 20 - Ingresso; 21 - Camera 1;
- 22 - Studio; 23 - Camera 2; 24 - Corridoio; 25 - Bagno;
- 26 - Bagno; 27 - Camera matrimoniale; 28 - Spogliatoio.

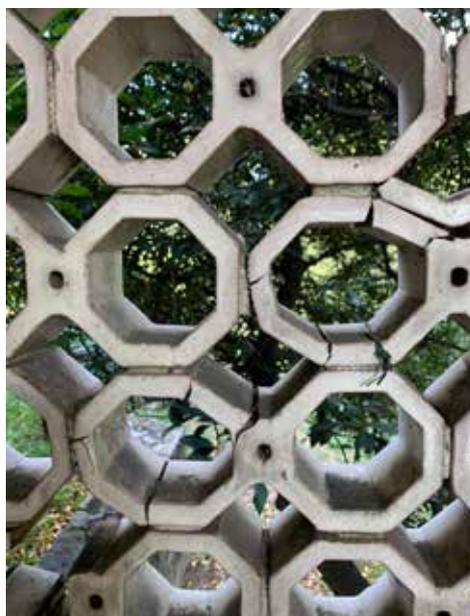
5. Ammaloramento delle teste del terrazzo.

6. Dettaglio del degrado delle formelle del frangisole a ovest.

Nonostante le facciate rivestite in grès fossero generalmente ben conservate, erano presenti piccoli distacchi delle piastrelle lungo il bordo dell'edificio e nella parte inferiore, dovuti a vari fattori. Poiché la produzione della Ceramica Ligure Vaccari era stata interrotta nel 1972, le lacune sono state colmate con elementi fortuitamente reperiti in una scorta. Inoltre, per quanto riguarda i tozzetti rettangolari, l'intervento principale ha riguardato il rafforzamento dell'ancoraggio di una fila situata alla base del muro sotto la cucina, il quale era stato compromesso dall'umidità di risalita. Inoltre, è stata rimossa una leggera patina biologica, particolarmente presente sul fronte nord dell'edificio, causata dalla crescita prolungata di edera sulle facciate. Queste sono state successivamente protette mediante l'applicazione di vernici trasparenti impermeabilizzanti e fissanti. Nel corso degli anni, molti dei componenti in terracotta smaltata dei frangisole erano diventati irrimediabilmente danneggiati. Per ripristinarli, è stato necessario smontarli con cura e ricostruirli. Fortunatamente, è stata scoperta una scorta di 245 pezzi in cantina, che è stata utilizzata insieme a nuovi elementi in grès prodotti dalla ditta Ceipo per completare il restauro. Inoltre, i profili in acciaio di bordo, deformi e corrosi dall'umidità, sono stati restaurati e fissati saldamente ai solai.

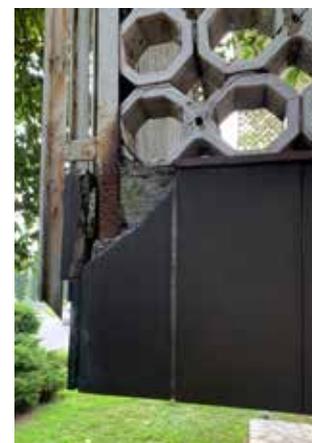
7. Degrado del punto di ancoraggio alla soletta del montante di sostegno del frangisole a est e della ringhiera del terrazzo.

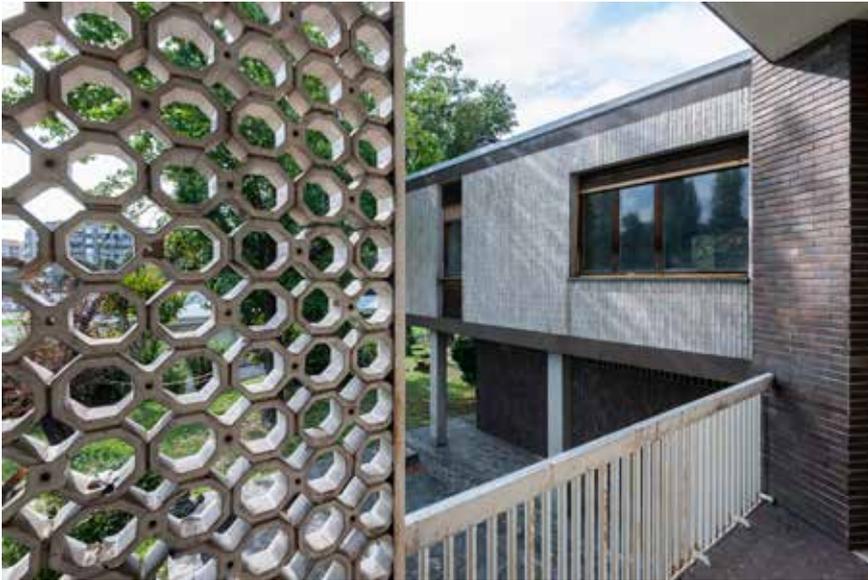
8. Il frangisole della loggia e la facciata sud prima del restauro (ph. P. Mazzo).

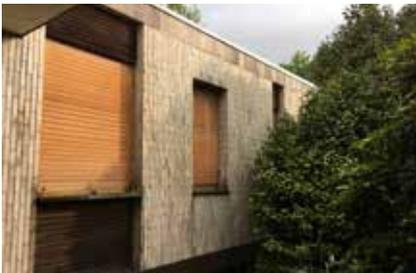
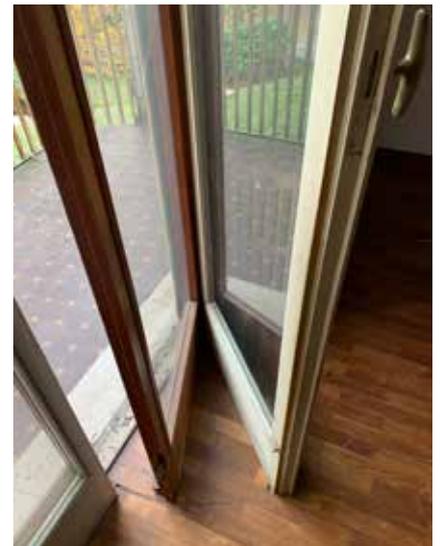
9. Lato orientale della facciata sud prima del restauro.
 10. Dettaglio del serramento sulla facciata a nord; si nota un sacchetto di nylon usato come guarnizione e la compromissione delle parti più esposte al ristagno dell'acqua mai sottoposte ad alcuna manutenzione.
 11. Il serramento tipo Wagner nella camera da letto matrimoniale e il pavimento originale in legno di acacia cotto.
 A LATO_12. Il soggiorno visto dalla loggia prima del restauro (ph. P. Mazzo).

Anche gli infissi di Villa Rossi si rivelano innovativi e unici. Essi adottano il "sistema Wagner", una tecnologia introdotta agli inizi del Novecento, caratterizzata da due telai incernierati e vetro semplice da 3 mm che creano uno spazio d'aria per migliorare l'isolamento termico e acustico. Sebbene all'avanguardia all'epoca della realizzazione, tale sistema non ha conosciuto una diffusione significativa a causa dei loro costi e della complessità di esecuzione e installazione.

Per preservare il sistema originale "Wagner" in modo completamente reversibile, gli infissi sono stati attentamente restaurati e smontati per consentire l'installazione di nuovi vetri a bassa emissività. I semitelai non sono stati incollati insieme ma fissati con viti inserite dalla parte interna del telaio verniciato. In questo modo, il sistema a doppio telaio originale è stato mantenuto, e la presenza di silice gel nell'intercapedine tra le due lastre ha notevolmente ridotto il rischio di condensa e polvere sui vetri interni.

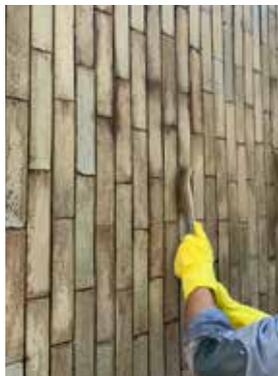
13. Prove di pulizia della facciata a nord compromessa da depositi vegetali e dall'erosione delle piante rampicanti.

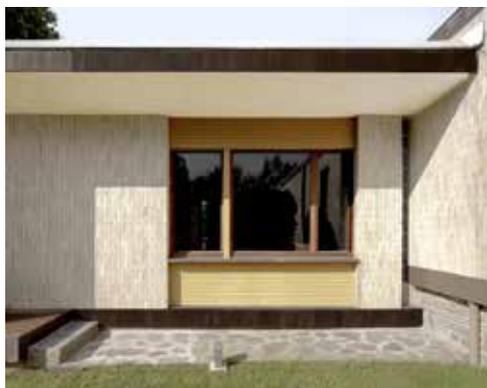
14 e 15. La facciata del soggiorno dopo il restauro. Sostituzione della cornice in grès degradata con profilo metallico preverniciato removibile, che dichiara la nuova integrazione nell'impossibilità di recuperare o riprodurre le piastrelle originali (ph. F. Oggero). A LATO_16. Le condizioni di degrado e di instabilità del muro controterra in calcestruzzo faccia a vista prima del restauro.

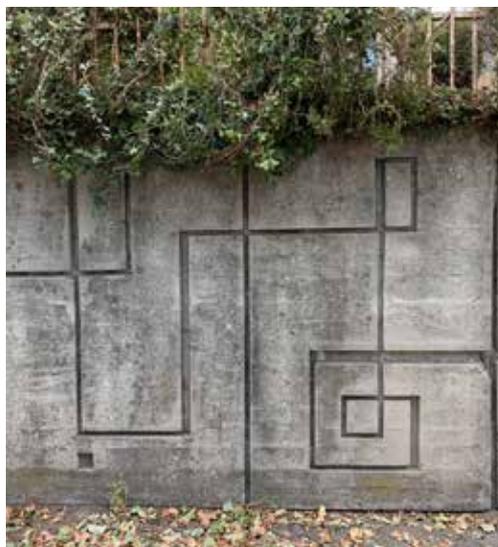
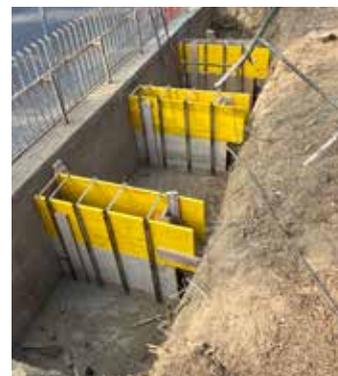
17. Opere di consolidamento del muro di contenimento in calcestruzzo.

Il muro di cinta in calcestruzzo armato ha subito danni causati dalla crescita delle piante e dalla corrosione chimica. È stato quindi restaurato e pulito, rimuovendo muffe e depositi vegetali, mentre le lacune superficiali sono state riparate con malta a base di cemento.

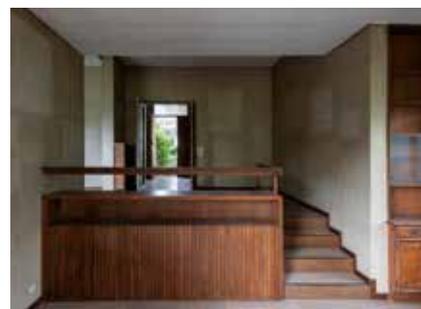
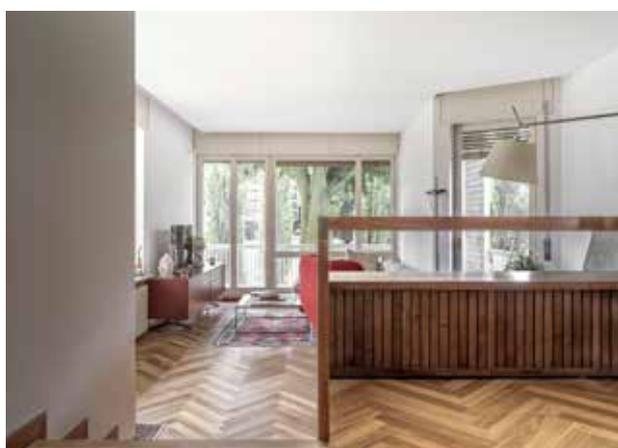
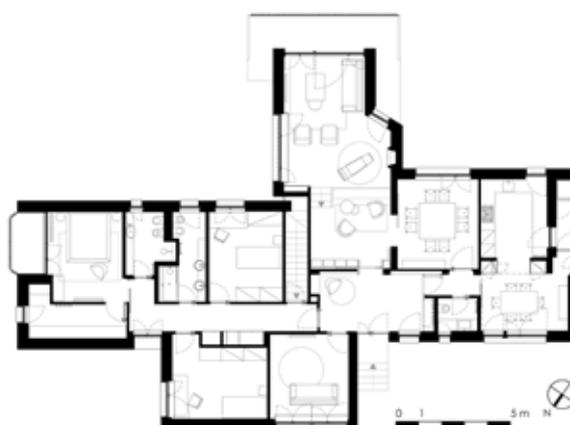
22. Il salone dopo lo smontaggio dei serramenti e prima delle operazioni di coibentazione.
23. Coibentazione dei muri della zona soggiorno.

Tuttavia, la vera sfida del progetto è stata il miglioramento energetico, che ha portato l'edificio alla classe B, rispettando al massimo le caratteristiche architettoniche e minimizzando l'impatto visivo degli interventi, sfruttando le potenzialità offerte dalla struttura esistente per preservare la sua integrità originale. Questo processo è stato realizzato in collaborazione con il Dipartimento di Energetica del Politecnico di Torino. L'isolamento è stato potenziato attraverso l'insufflaggio di fiocchi di sughero nelle intercapedini delle pareti esterne e i ponti termici sono stati corretti mediante l'applicazione di pannelli dello stesso materiale.

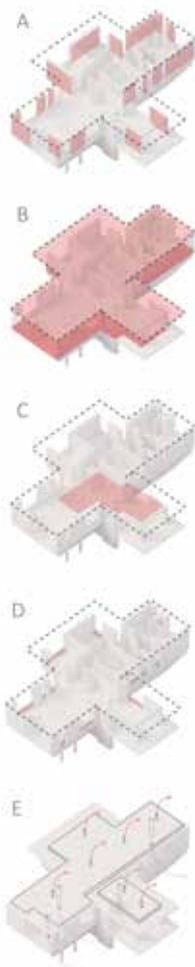
SOPRA_Schema delle operazioni di efficientamento energetico dell'edificio:
A. Insufflaggio nelle intercapedini e correzione ponti termici con sughero
B. Isolamento delle superfici orizzontali con pannelli in EPS
C. Applicazione pannelli in PCM
D. coibentazione dei sottofinestra con aerogel
E. efficientamento del sistema di ventilazione della copertura.

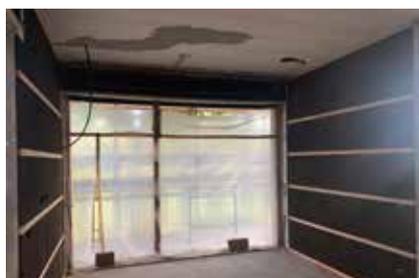
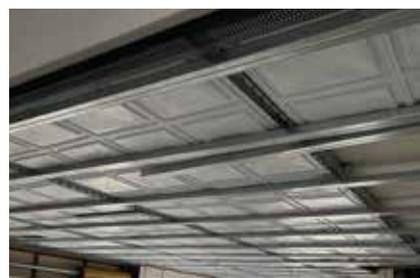
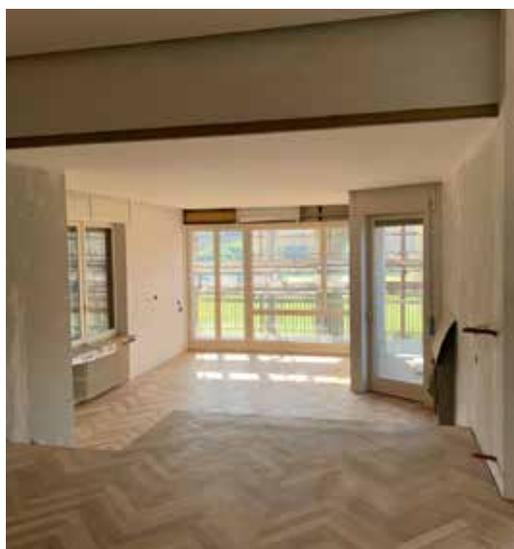
IN ALTO_24. Correzione dei ponti termici nel soggiorno con pannelli di sughero tipo corkpan.
25. Applicazione dei pannelli di PCM nel controsoffitto del soggiorno.
26. Coibentazione dei sottofinestra con pannelli in aerogel rivestiti di alluminio riflettente.
A LATO_27. Il soggiorno al termine dei lavori di coibentazione dove si notano gli scuretti di ventilazione del PCM.

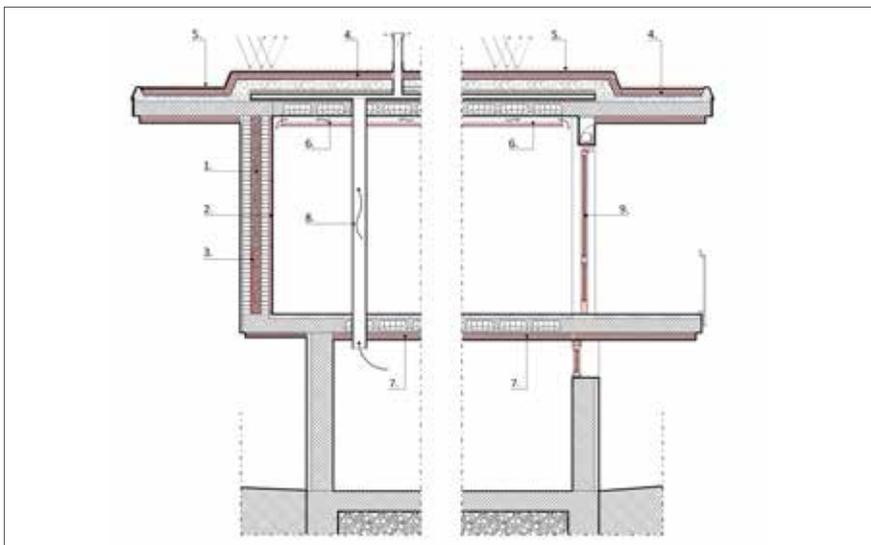
SEZIONE DI PROGETTO

1. Insufflaggio con granulare di sughero tipo corkgran tostato
2. Correzione dei ponti termici con pannelli di sughero espanso tipo corkpan
3. Pannelli di aeropan per isolamento del sottofinestra
4. Coibentazione copertura
5. Vernice cool roof
6. Pannelli a cambio di fase (PCM) tipo templok e-4e
7. Coibentazione solaio piano interrato
8. Miglioramento del sistema di ventilazione naturale della copertura piana
9. Riduzione del 50% della trasmittanza dei serramenti esistenti con inserimento di vetri basso emissivi con coating pirolitico

Il progetto di retrofit energetico si è poi concentrato sulla copertura, poiché la sua conformazione piana ha un notevole impatto sul comfort dell'edificio. La copertura originale di Villa Rossi presentava una stratigrafia tecnologica interessante, ideata per ridurre il carico termico estivo. Essa consisteva in una doppia soletta, una delle quali in calcestruzzo alleggerito con pomice, un'intercapedine orizzontale, lana di roccia e due strati di impermeabilizzazione con guaine bituminate, con una finitura in vernice argento. Questo concetto, sebbene promettente, è risultato inefficiente nell'uso pratico. La nuova configurazione ha migliorato la circolazione dell'aria attraverso l'aumento del tiraggio dei camini che, oltre ad essere ridisegnati per garantire una maggiore efficienza, sono stati collegati fino alle cantine grazie all'installazione di canalizzazioni di adeguato diametro. Inoltre, la copertura è stata completamente rivestita con una guaina bituminosa verniciata "cool roof" di colore bianco-argento, mentre all'interno è stato aggiunto un materassino isolante a cambiamento di fase in PCM per aumentare la massa del solaio e la relativa inerzia termica virtuale.

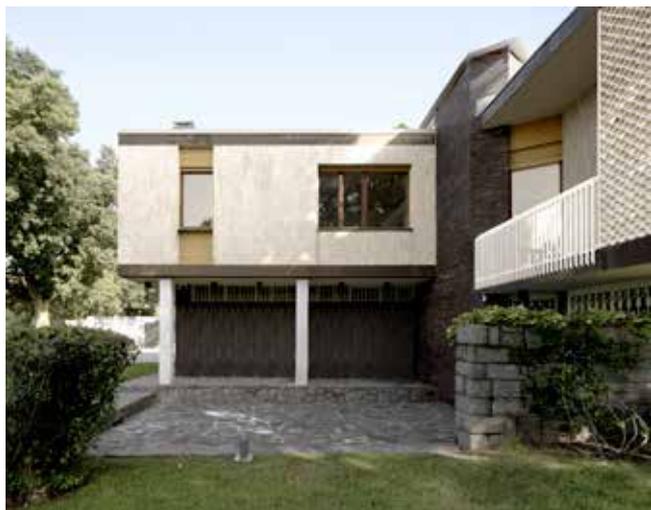
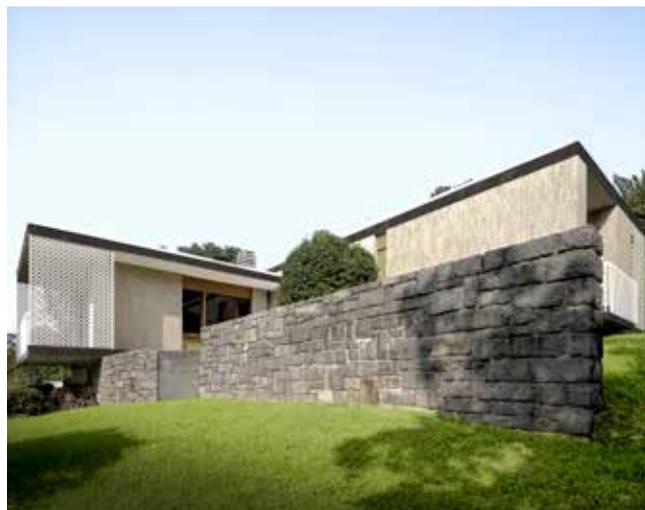
34 e 35. Le facciate della zona giorno (a sinistra) e le facciate Sud e Est dopo il restauro (ph. F. Oggero).
 SOTTO_36-38. Alcuni scorci interni della Villa al termine dei lavori (ph. F. Oggero).
 39-41. Viste notturne dell'edificio dopo il restauro con il nuovo progetto di illuminazione scenografica (ph. P. Mazzo).
 PAGINA A LATO_Dettaglio degli elementi frangisole della facciata ovest prima e dopo il restauro.
