## Il restauro delle facciate delle Officine Ico

### Il progetto generale di recupero e rifunzionalizzazione dell'edificio

REALIZZAZIONE DI CALL-CENTER E SERVIZI ANNESSI  
PER VODAFONE ITALIA

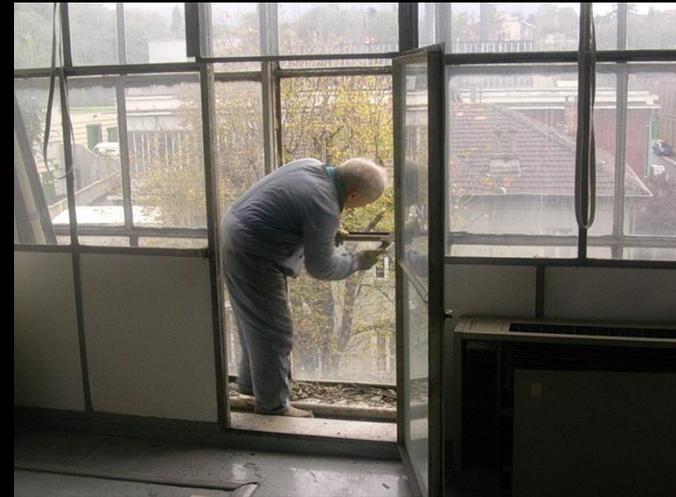
Particolare di una zona aggredita

Prelievo dei campioni

L'esame visivo dei campioni consegnati al laboratorio ha evidenziato un degrado dell'acciaio con netta prevalenza di tale fenomeno nelle facce più esposte agli agenti aggressivi. L'esame metallografico dei provini ha rivelato come, in un gran numero di zone, il profilo si presenti alquanto irregolare a causa dei problemi di corrosione sopravvenuti; gran parte della superficie esterna è ancora ricoperta da uno o più strati di vernice in molti casi perfettamente aderente al metallo. In molti punti verniciati si osserva un deterioramento dello strato protettivo, specialmente sulla superficie esterna e in prossimità dell'interfaccia con il metallo. Le parti di profilato più aggredite evidenziano una profondità penetrativa delle corrosioni valutabile intorno ai 300-350 micrometri. (tratto dal Rapporto di Prova LM.DSMIC n. 13/110/04)

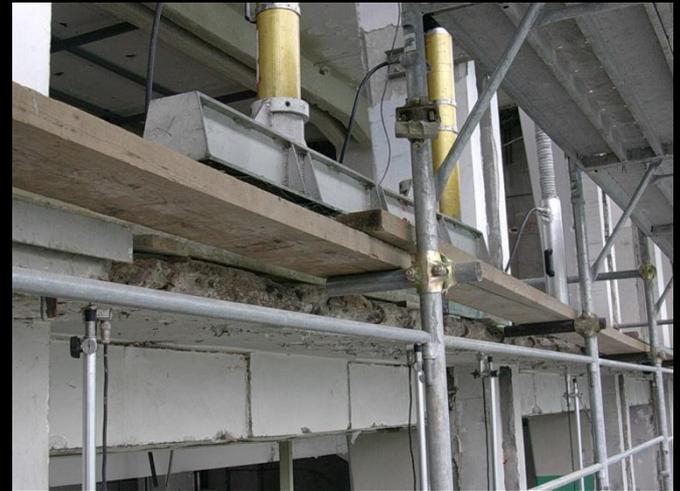
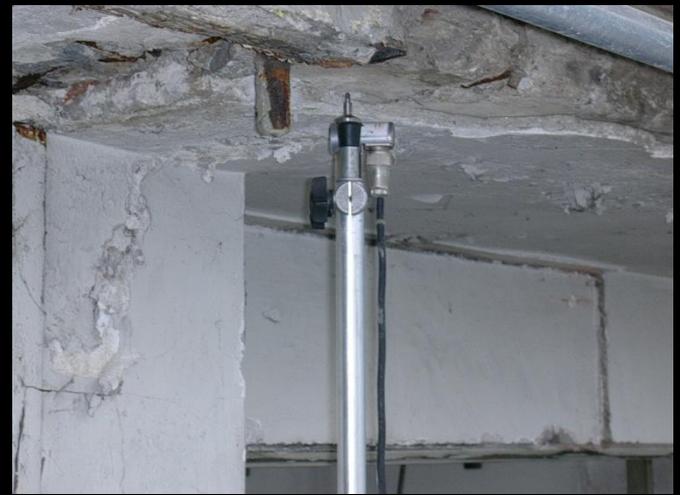
**Prova di carico su una delle solette del fronte nord**

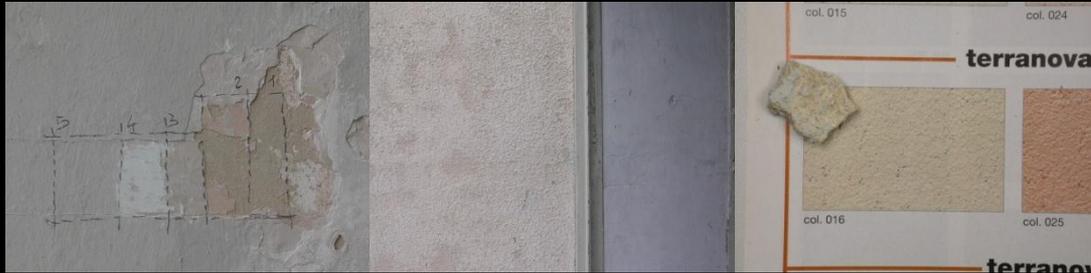
Analisi stratigrafica degli intonaci

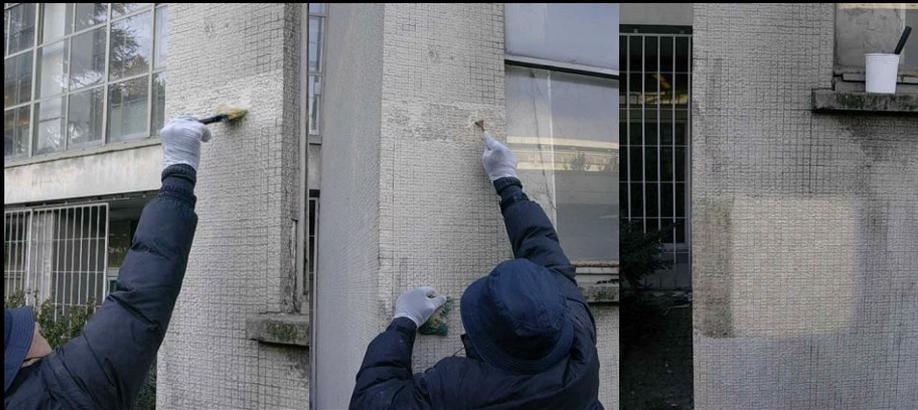
Prove di pulitura del rivestimento in mosaico

con decapante

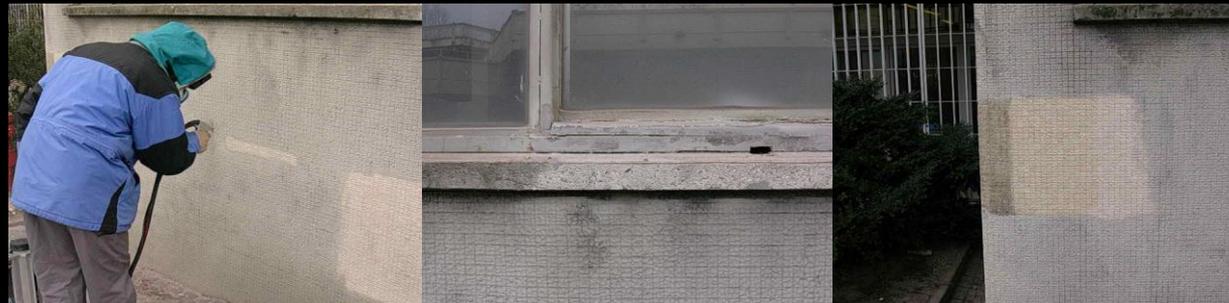
mediante microsabbatura

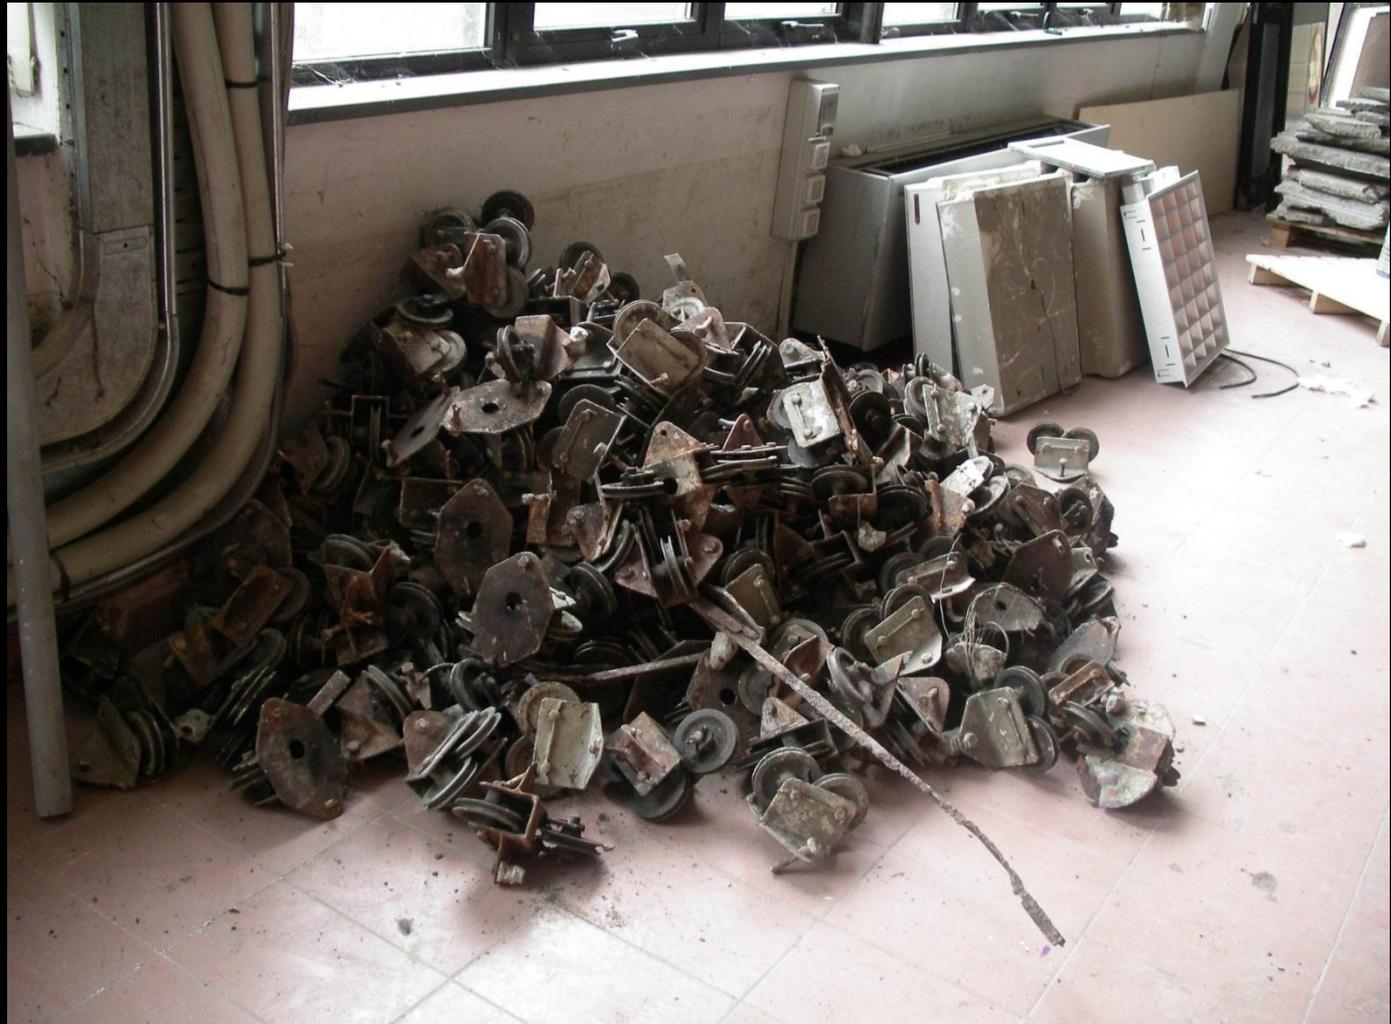
### Il cantiere: restauro delle carrucole

Accantonamento delle  
carrucole in attesa di  
restauro
